連携先世界遺産：　醍醐寺
醍醐寺三宝院殿堂 表書院 付設上便所について
最新町石研究資料を広く伝えるプロジェクト

国宝　醍醐寺三宝院殿堂　表書院　付設上便所の由来について

表書院 付設上便所の実測成果

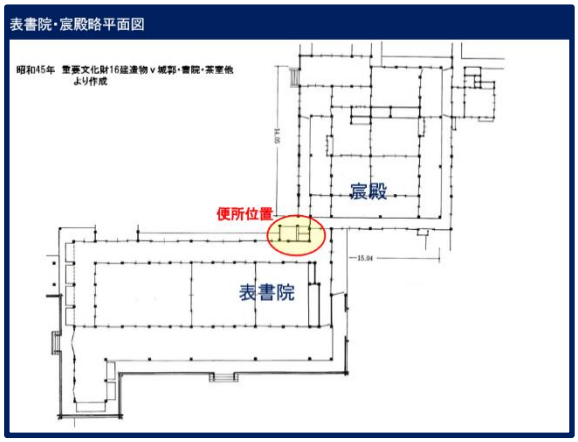
← 上便所位置図

全く使われていない上便所の調査のため、清掃からはじめる

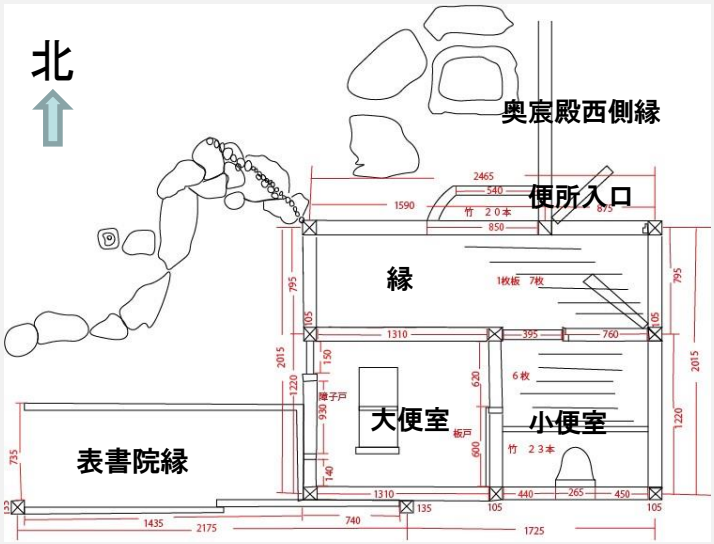
上便所実測平面図

構造型式：木造平屋建、桁行2465㎜、梁行2015㎜、片流、亜鉛鍍鉄板葺

上便所は表書院北東角の縁に張り出し、表書院軒下に亜鉛鍍鉄板葺の片流屋根を差し込む。表書院北東角から杉戸を開けて奥辰殿南西角の縁に至り、同縁西面の杉戸を開けて縁に出て、南側に便所入口の片開扉を構えます。上便所は北に縁を付し、東に小便室、西に大便室を設えます。便所片開扉前の便所縁は西に続き、北側庭に手水鉢を据えています。小便室床は板張で、小便器手前を竹敷とし、壁下部は腰板張、同上部は土壁塗、天井は鏡天井とします。

大便室境に片引き板戸を入れ、大便室中央に漆塗りの大便器を据えて床は畳敷とし、壁下方は巾木を張り、上部を土壁塗、天井を格天井とします。床下は、モルタルで加工した半円形の肥溜めを作り出し、最低部には、一部円形の凹部を作り出しています。モルタルにシミ等一切なく、使った形跡が確認できませんでした。

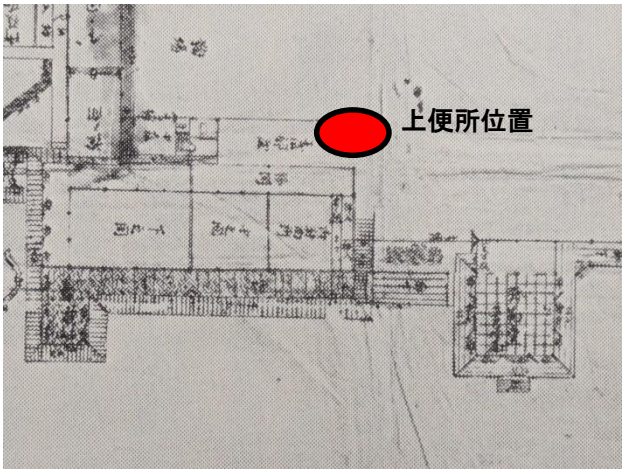
注1：三宝院明和古図（1769） 表書院部分抜粋

明和6年（1769）の資料には三宝院殿堂表書院の記載が確認できるが、同殿堂 宸殿及び上記の付設上便所の記載なし

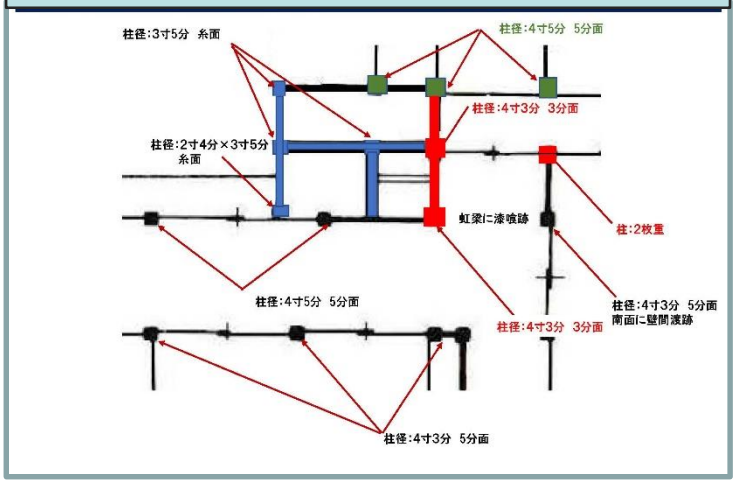
注2：付設上便所　表書院・辰殿境略平面図（柱種類表記）

表書院の北東角の柱は、表書院当初柱材（黒）、宸殿の当初柱材（緑）及び表書院と宸殿の接合部にみられる中古柱材（赤）、そして、それより新しい上便所新材（青）の4種に分類されます。

表書院柱は、柱径4寸３分、5分面。宸殿柱は4寸5分、5分面。中古柱材は、4寸3分、3分面の表面がやや明るい柱です。同材の挿入位置から考えて、宸殿が現在位置に移築されてきたときに挿入されたものと推量されます。なお、宸殿については、明治30年（1897）の指定時には既に現在地にあったことから、明和６年から明治30年までの間の移築と考えられます（京都府文化財保護課聞き取り）。

表書院北東部大虹梁の下面の漆喰壁が除去（漆喰壁痕が下面に残る）されており、表書院東北角の当初柱の上部には壁小舞の穴が残るかことから、現在の表書院北通の西側と同じく、同所も垂壁が下がっていたものと考えられます。その整備の時に、赤印箇所の漆喰壁が塗られ、宸殿側へ通じる杉戸が整備されたものと考えられます。なお、上便所内の柱径は3寸5分で糸面とし、柱表面の風化はほとんどなく新しい印象です。
